# **Ajonopeudet ja välityskyky tietyömaiden kohdilla**

**Mittaukset kahdessa siltatyökohteessa**

**Tiehallinnon selvityksiä 35/2007**

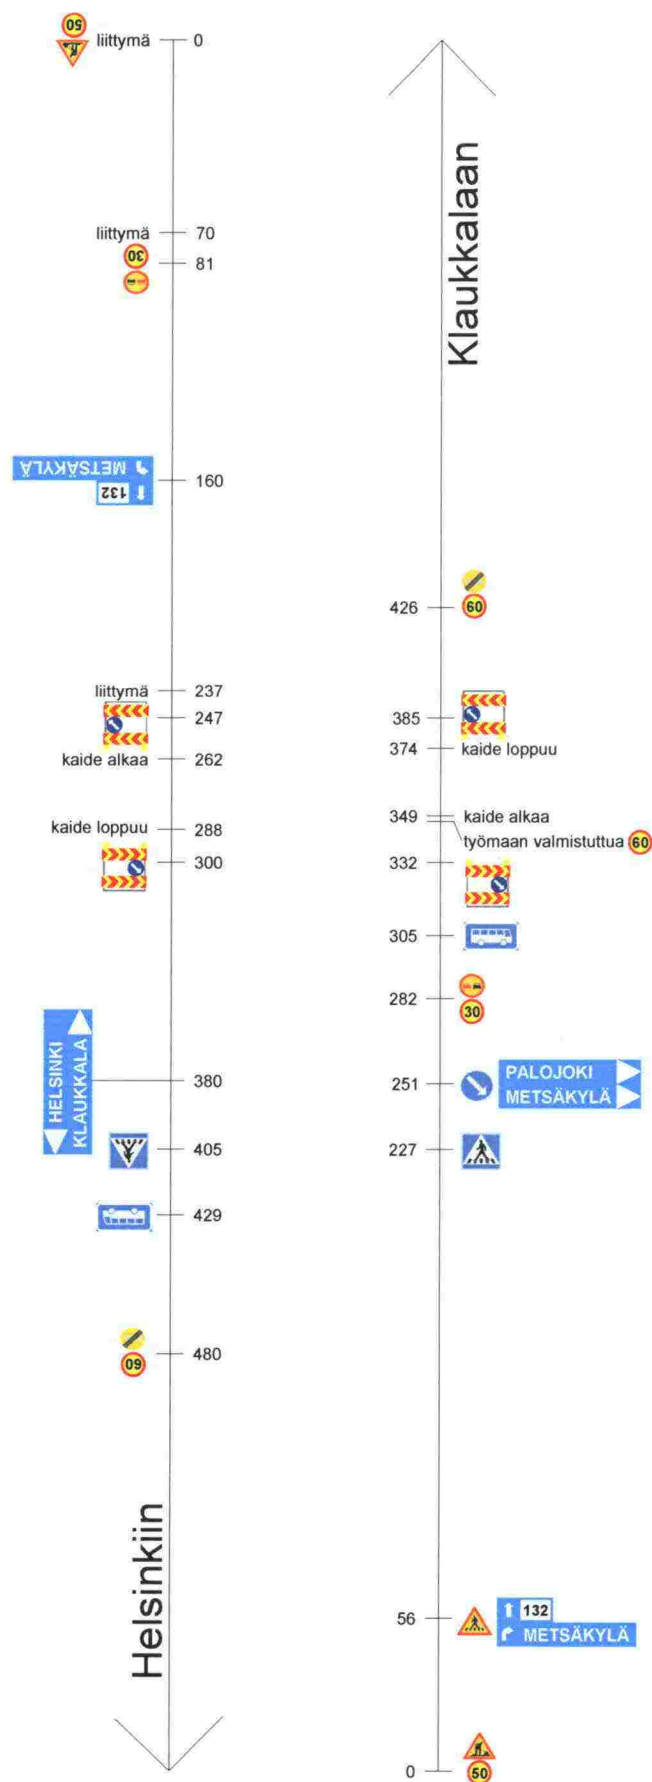
Kuva 2. Nurmijärven siltatyömaan liikennejärjestelyt 12.9.2006.

Siltatyömaa-alueen liikennejärjestelyt ja mitat tehtyjen kenttämittausten aikana olivat pääpiirteiltään *kuvien 2 ja 3* mukaiset. Kokonaisuudessaan työ valmistui syyskuun 2006 loppuun mennessä. Tien mitat korjaustyön jälkeen on esitetty *kuvassa 4*. Työmaan työt luonnollisesti etenivät mittausten aikana, ja eri päivinä työmaalla oli vaihtelevasti erilaisia työmaa-ajoneuvoja, muita työvälineitä ja työntekijöitä. *Taulukossa 1* on esitetty kunkin mittausajan kohdan osalta työmaan tarkempi kuvaus. Työmaan tilanteesta eri mittauspäivinä kertovat myös *kuvat 5–14*.

Työmaan aikana sillalla oli voimassa ohituskielto (*kuva 2*). Sillan kohdalla sulkuaidoin rajatulla alueella ajosuuntien välillä oli noin 3,8 m leveä keski-kaista, jolla ajoittain tehtiin töitä (*kuva 3*). Varsinaisten ajokaistojen leveys oli 3,3–3,4 m. Työmaan aikana ajoradan päällystettä oli jyrskitty siten, että sillalle tultaessa oli havaittavissa selvä kynnys molemmissa ajosuunnissa. Sillan päällystystyöt alkoivat 14.9.2006 aamuruuhkamittauksen aikana (tutkaus sekä analysaattoriautomittaus), jolloin sillan keskialue asfaltoitiin. 15.9.2006 tehdyissä mittauksissa, silta oli jo kokonaan päällystetty, mutta ajoratamaa-laukset puuttuivat ja nopeusrajoitus oli edelleen 30 km/h.
